**EMBRECHADOS DO BUÇACO: HISTÓRIA, TÉCNICA
E CARACTERIZAÇÃO: ESTUDO PARA A SUA
CONSERVAÇÃO.**

Dissertação apresentada à Universidade de Aveiro para cumprimento dos requisitos necessários à obtenção do grau de Mestre em Engenharia Civil, realizado sob a orientação científica da Doutora Ana Luísa Pinheiro Lomelino Velosa, Professora Associada do Departamento de Engenharia Civil da Universidade de Aveiro e do Doutor Luís Filipe Mariz de Matos Ferreira, Investigador da Unidade de Investigação GEOBIOTEC da Universidade de Aveiro.

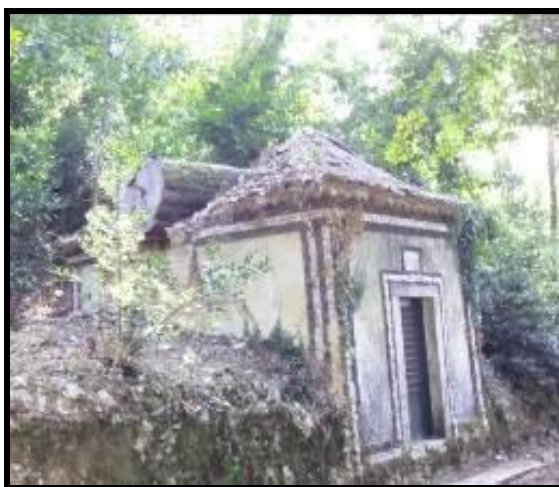
realmente urgente reabilitar as coberturas destruídas nestes edifícios, evitando assim que estes se degradem mais rapidamente (Figura 18).

Figura 18. Tronco de árvore que destruiu a cobertura da Capela do 8ºPasso - Cruz às Costas

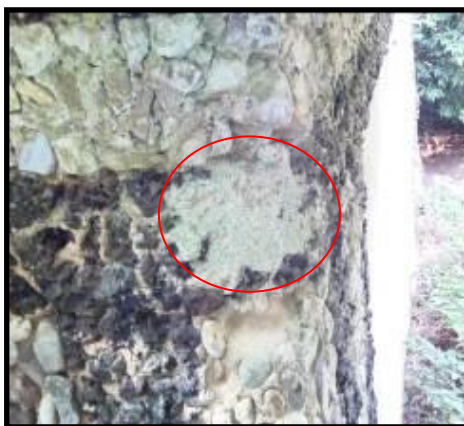
Também se verificou o uso de argamassas de cal hidráulica, embora que pontualmente, na reabilitação de revestimentos embrechados, tal como se pode visualizar na figura 19. O uso deste tipo de argamassa não só não irá resolver o problema, como fará com que este revestimento ainda se degrade com maior facilidade.

Figura 19. Exemplo da aplicação de argamassas com ligante hidráulico na reabilitação de revestimentos embrechados

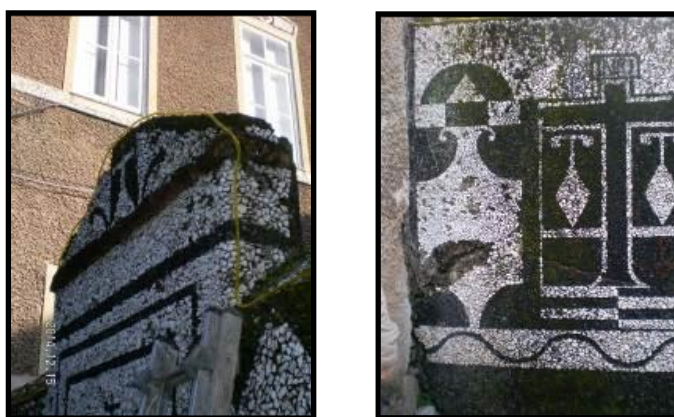
Na fachada do Convento de Santa Cruz foram recolhidas as seguintes amostras: a RCF.1, a RCF.2, a RCF.3, a RCF.4 e a RCF.5. O local da recolha das amostras foi feito em zonas onde era visível o destacamento do material embrechado (Figura 34).

Figura 34. À esquerda é apresentado o local de recolha da amostra RCF.2 e à direita o local onde se procedeu à recolha das amostras RCF.1, RCF.3.+P, RCF.4.-P e RCF.5.

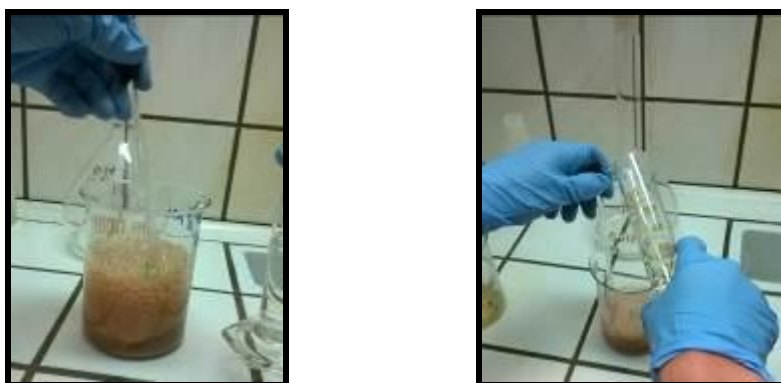
As amostras foram primeiramente colocadas numa estufa a 100°C e depois desagregadas recorrendo a um almofariz. Depois das amostras se encontrarem devidamente desagregadas, estas foram pesadas para um copo de vidro e molhadas com algumas gotas de água. Posteriormente juntou-se o ácido clorídrico, tendo o cuidado de manter uma efervescência controlada, ver figura 42.

Figura 42. Ensaio para a determinação da percentagem de resíduo insolúvel – Aplicação do ácido clorídrico à amostra

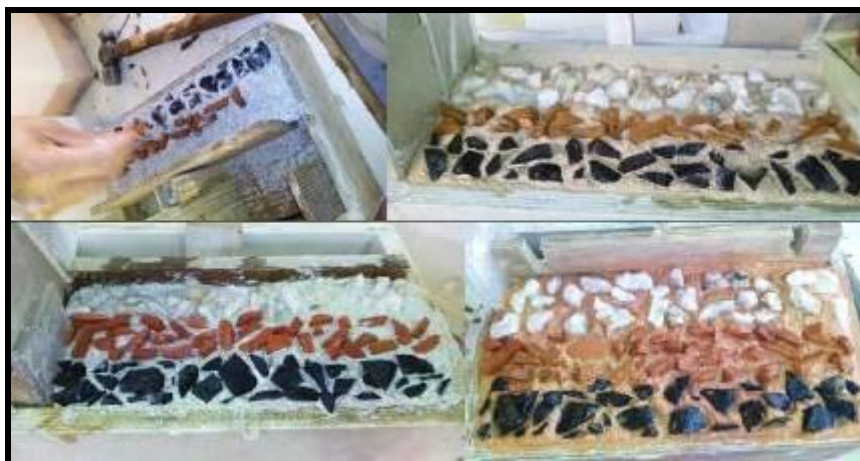
Figura 69. Provetes realizados para o ensaio o ensaio do envelhecimento artificial acelerado (em cima à esquerda: preparação dos provetes; em cima à direita: provete com 10% de pó de tijolo; em baixo à esquerda: provete sem resíduo cerâmico; em baixo à direita: provete com 50% de pó de tijolo).

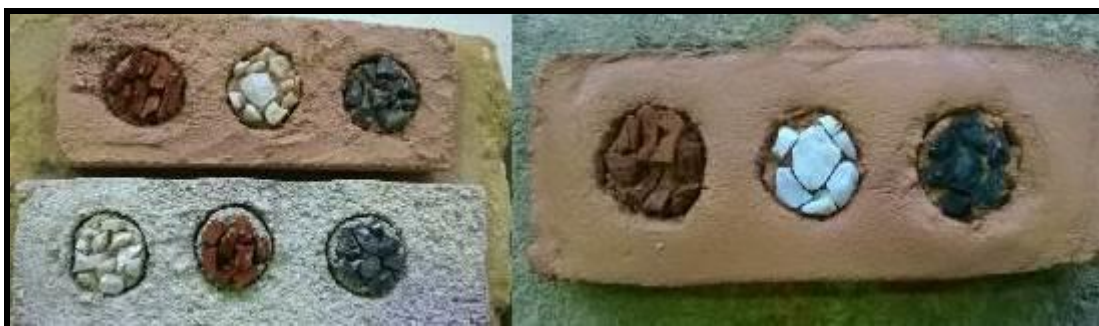
Figura 70. Provetes para o ensaio de aderência – lado esquerdo: em baixo com a argamassa sem resíduo e em cima com a argamassa com 10% de resíduo cerâmico; lado direito argamassa com 50% de resíduo

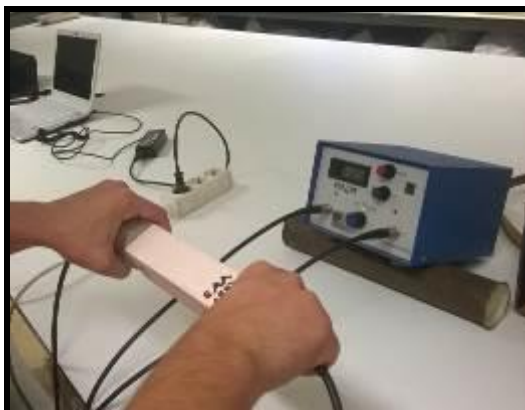
Figura 71. Aparelho usado para a determinação do módulo de elasticidade dinâmico das argamassas (PUNDIT), aos 28 dias

Importa referir que para as argamassas acompanharem a deformabilidade dos seus suportes, evitando fissuras e perdas de aderência, é importante que o módulo de elasticidade dinâmico da argamassa seja menor ou igual à do seu suporte. (Antunes, 2013)

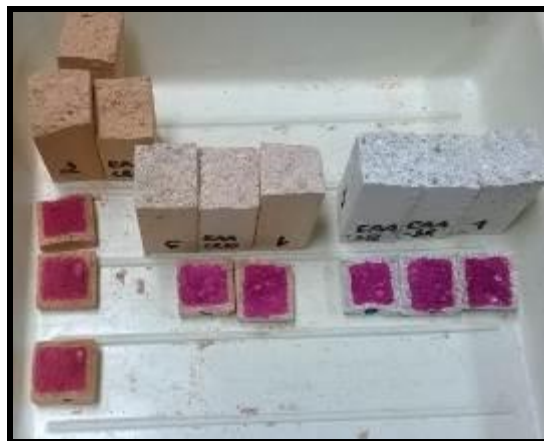
Figura 74. Ensaio para a determinação da profundidade de carbonatação das argamassas aos 28 dias

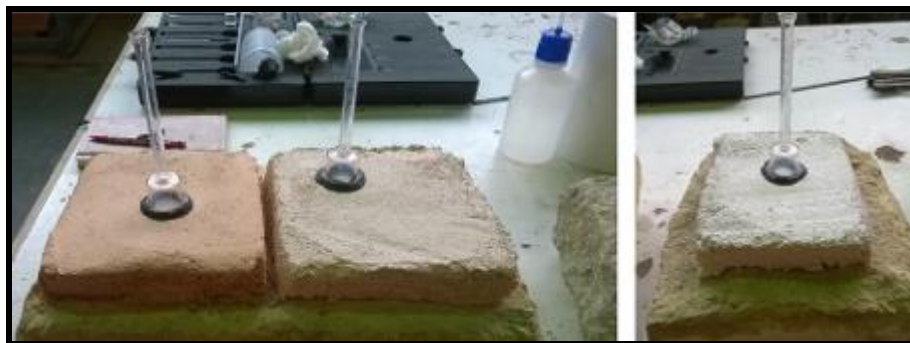
Figura 76. Procedimentos de preparação do ensaio – Aplicação e selagem dos tubos de Karsten

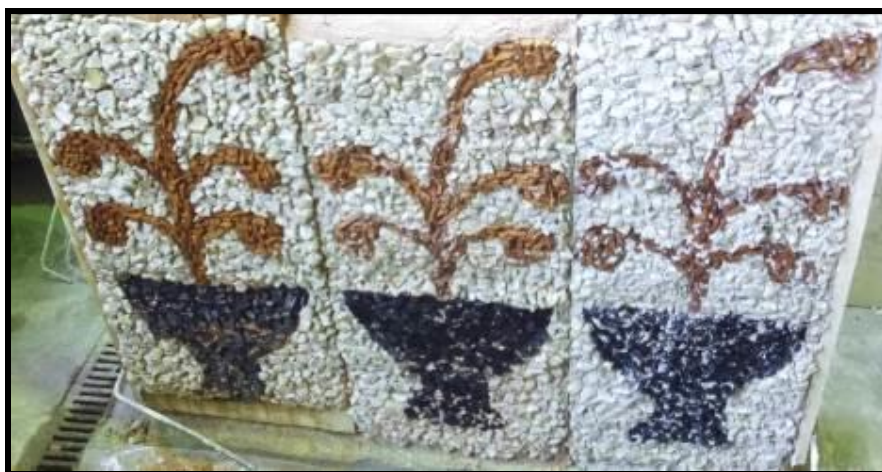
Figura 88. Resultado final da simulação laboratorial do revestimento

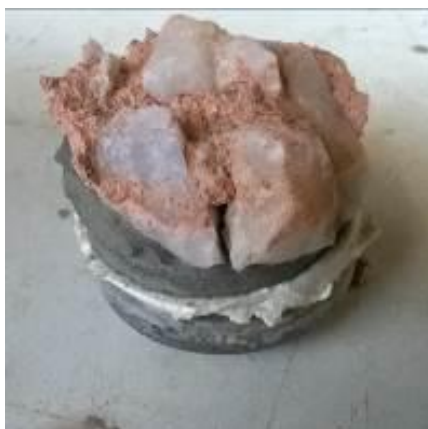
A maior tensão de aderência obtida foi com o embrechado realizado com quartzo, na argamassa com 50 % de resíduo cerâmico, sendo que a rotura ocorreu na interface argamassa embrechado, tal como se pode verificar pela figura 99 e tabela 40.

Figura 99. Ensaio de aderência – Rotura na interface argamassa/ embrechado

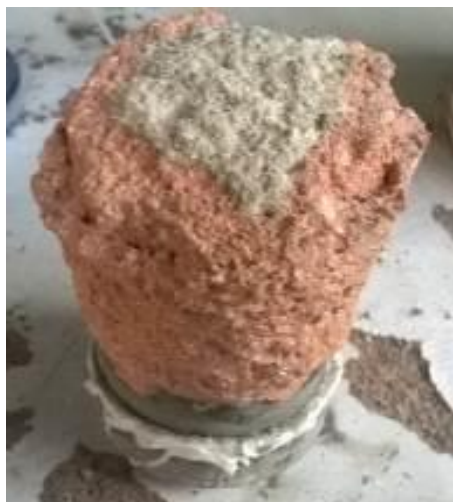
Os restantes provetes sofreram uma rotura na interface suporte/ argamassa, tal como se vê na figura 100. A maior tensão de aderência para este tipo de rotura é de 0,149 MPa (Tabela 40), no provete com embrechado de basalto, na argamassa com 50 % de resíduo cerâmico.

Figura 100. Ensaio de aderência – Rotura na interface suporte/ argamassa

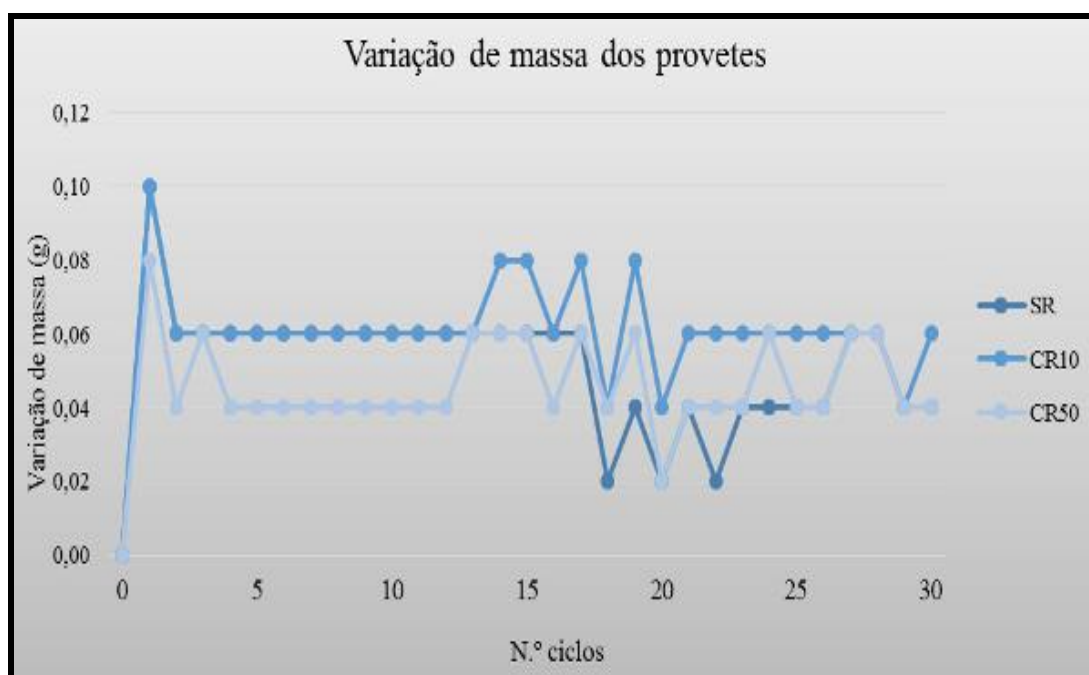
Figura 102. Análise gravimétrica – Variação de massa dos provetes sujeitos ao ensaio

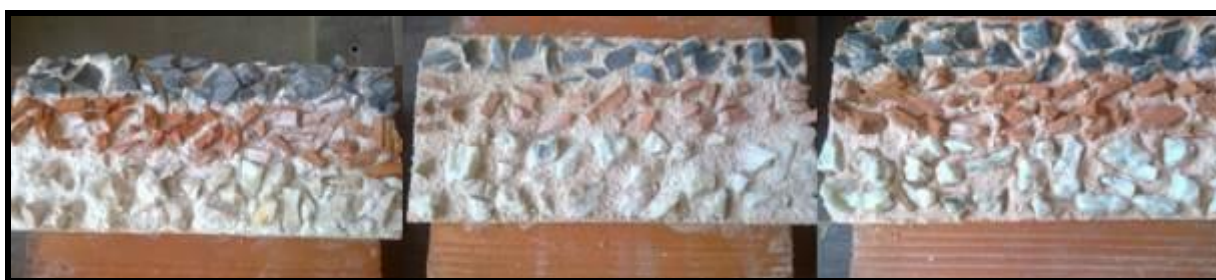
Figura 103. Imagem inicial dos provetes antes da exposição aos 30 ciclos “Inverno-Verão”: à esquerda o provete SR; ao meio o provete CR10; à direita o provete CR50

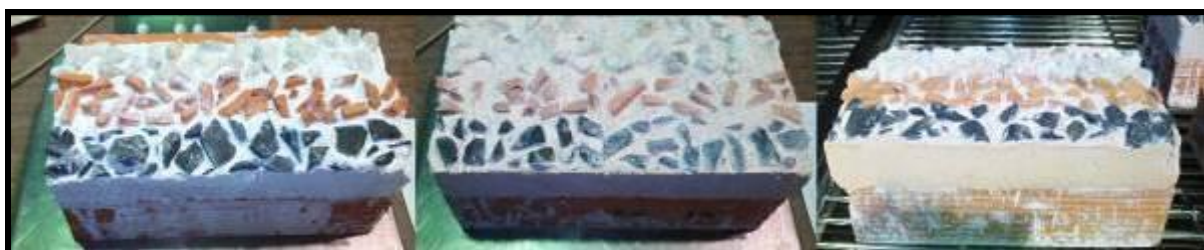
Figura 104. Imagem final dos provetes depois da exposição aos 30 ciclos “Inverno-Verão”: à esquerda o provete SR; ao meio o provete CR10; à direita o provete CR50

Através da análise qualitativa realizada aos provetes testados no ensaio do envelhecimento artificial acelerado, verificou-se que a argamassa com 50% de resíduo apresentava problemas de fissuração relevantes. A elevada percentagem de material cerâmico na argamassa juntamente com a quantidade de água usada na amassadura da mesma é o responsável por este tipo de patologia. A quantidade de água de amassadura deve ser inferior à usada, de forma a garantir um espalhamento mínimo de 140mm.
